ΕΛΛΗΝΙΚΗ ΔΗΜΟΚΡΑΤΙΑ
ΝΟΜΟΣ ΗΜΑΘΙΑΣ
ΔΗΜΟΣ ΒΕΡΟΙΑΣ
ΔΙΕΥΘΥΝΣΗ ΤΕΧΝΙΚΩΝ
ΥΠΗΡΕΣΙΩΝ

ΕΚΘΕΣΗ

ΑΥΤΟΨΙΑΣ ΓΙΑ ΤΑ ΚΑΤΟΛΙΣΘΗΤΙΚΑ
ΦΑΙΝΟΜΕΝΑ ΣΤΗΝ ΕΠΑΡΧΙΑΚΗ ΟΔΟ
ΛΕΥΚΟΠΕΤΡΑΣ - ΜΙΚΡΑΣ ΣΑΝΤΑΣ

Βέροια, Αύγουστος 2019

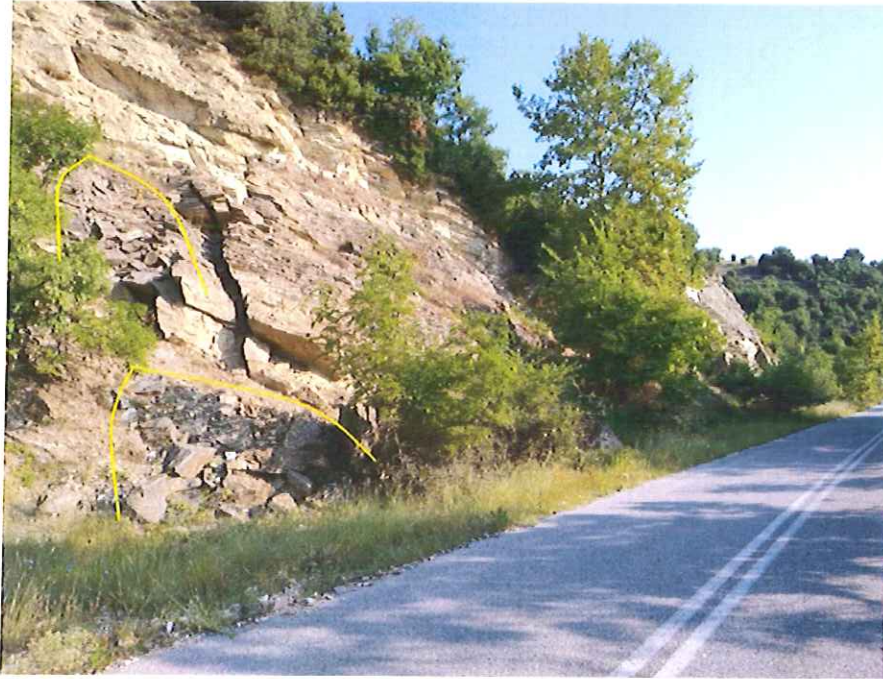
Εικόνα 8.: Κώνοι κορημάτων στο πρώτο σημείο κατολίσθησης.

Θα πρέπει να γίνει συντήρηση των πρανών και να αφαιρεθούν τα χαλαρά πετρώματα. Οι ακανόνιστες εξάρσεις αδιατάρακτου βράχου και τα επικρεμάμενα τμήματα βράχου, που συνιστούν κίνδυνο, θα πρέπει επίσης να απομακρυνθούν. Ιδιαίτερα στο δεύτερο σημείο κατολίσθησης έχουν εντοπιστεί αρκετοί ογκόλιθοι οι οποίοι έχουν μετατοπιστεί από την αρχική τους θέση. Η καθαίρεση αυτών κρίνεται απαραίτητη με τη χρήση μηχανικών κυρίως μέσων.

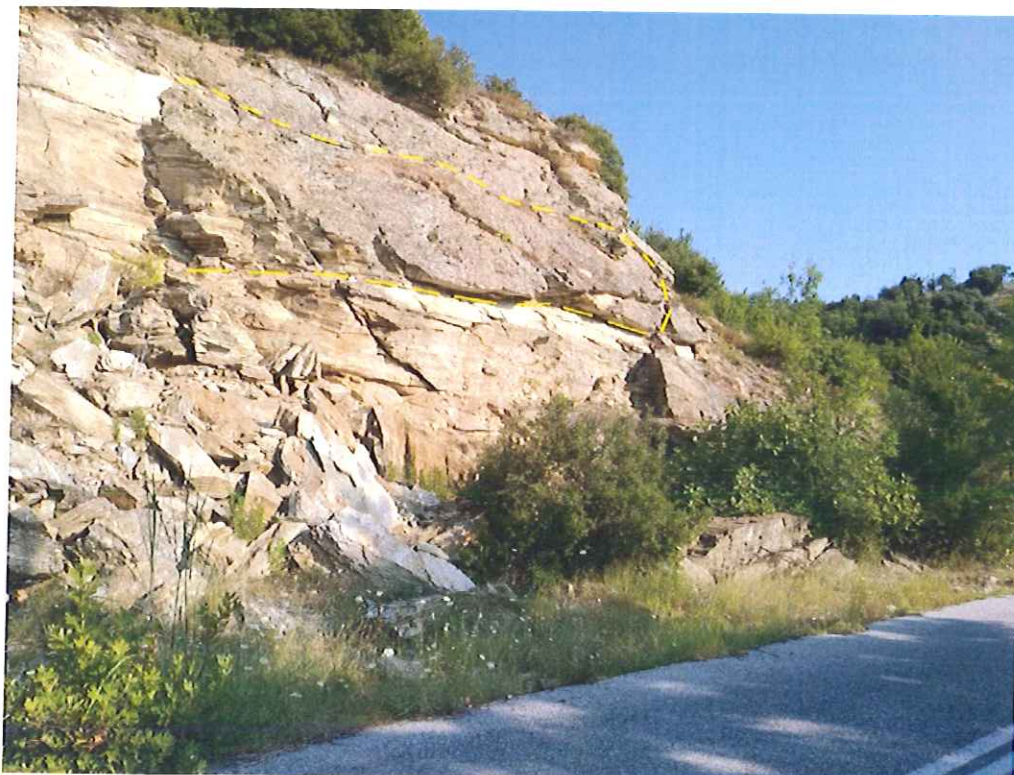
Ορισμένα τεμάχια σημαντικού μεγέθους διαπιστώθηκε ότι έχουν αποκολληθεί και πέσει με ανατροπή. Εντοπίστηκε μια μεγάλη ενιαία μάζα βράχου με έντονη ρηγμάτωση αποκολλημένη από τον κύριο όγκο και με εμφανή τον κίνδυνο ανατροπής. Παρατηρήθηκαν ογκόλιθοι συμπαγείς οι οποίοι εμφανώς έχουν μετατοπιστεί από την αρχική τους θέση, αλλά στη νέα κατάσταση που έχουν περιέλθει η θέση τους εμφανίζει σημάδια υποσκαφής. Οι ογκόλιθοι αυτοί έχουν σταματήσει πάνω σε μια σαθρή βάση από κορήματα, που προέκυψαν από μικρού μεγέθους κατολισθήσεις, σε μια αμφίβολη κατάσταση ισορροπίας. Παράλληλα έχουν σχηματιστεί κώνοι κορημάτων στη βάση του πρανούς δίπλα στο δρόμο.

Εικόνα 10.: Μεγάλο κομμάτι βραχομάζας με σημάδια αποκόλλησης και εμφανή τον κίνδυνο πτώσης με ανατροπή.

Στο δεύτερο σημείο κατολίσθησης τα κομμάτια που έχουν εντοπιστεί και θεωρούνται επικίνδυνα, είναι ικανά να αποκολληθούν με πτώση και ανατροπή. Σε αυτή την περίπτωση ολόκληρα κομμάτια μεγάλου μεγέθους και όγκου θα αποκολληθούν από τη θέση τους και θα κατακυλήσουν.

Σε ότι αφορά τα μεγάλα ενιαία τμήματα βραχομάζας που έχουν εντοπιστεί και έχουν κριθεί ικανά να πέσουν, θα πρέπει να ληφθούν πιο δραστικά μέτρα. Για αυτά προτείνεται η καθαίρεση τους με ελεγχόμενες μικρό-εκρήξεις. Έτσι ώστε να επέλθει η οριστική αποκόλληση τους από την βραχομάζα και να ακολουθήσουν οι εργασίες καθαρισμού της περιοχής.

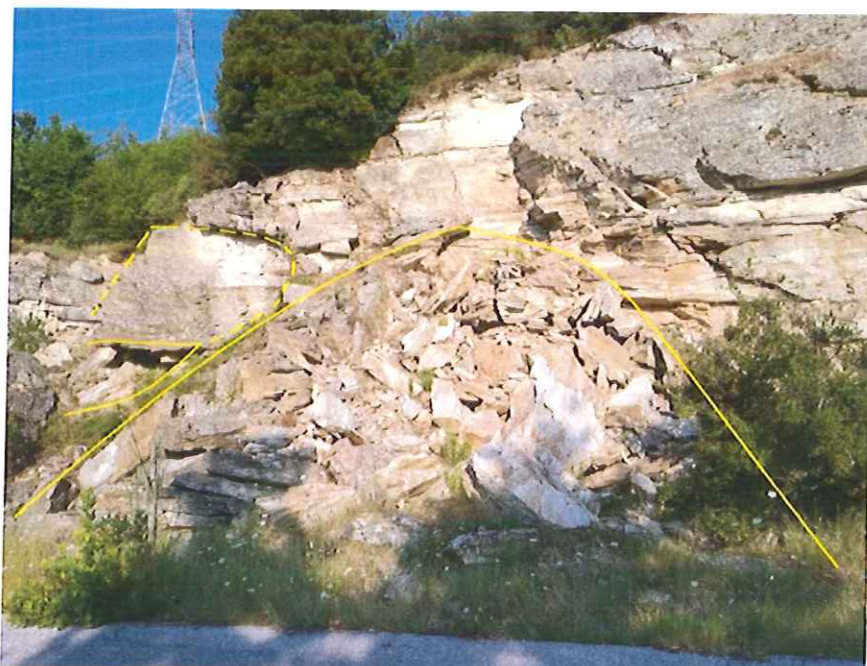
Εικόνα 11.: Μεγάλο αποκολλημένο τέμαχος με εμφανή σημάδια υποσκαφής και κίνδυνο πτώσης με ανατροπή, καθώς επίσης και σχηματισμένος κώνος κορημάτων.
