ΒΕΡΟΙΑ, 7 ΟΚΤΩΒΡΙΟΥ 2025  
ΑΡ.ΠΡΩΤ. 132/2025

**ΟΙΚΟΔΟΜΗ: ΔΙΩΡΟΦΟ ΚΤΙΣΜΑ ΑΝΩ ΤΩΝ 100 ΕΤΩΝ**  
**ΣΤΟΝ ΙΣΤΟΡΙΚΟ ΤΟΠΟ ΠΑΝΑΓΙΑΣ ΔΕΞΙΑΣ (ΦΕΚ 453/Β/1985)**  
**ΘΕΣΗ: ΔΗΜΟΣΘΕΝΟΥΣ 14, ΣΤΟ Ο.Τ. 146**  
**ΦΕΡΟΜΕΝΟΙ ΙΔΙΟΚΤΗΤΕΣ: ΑΓΝΩΣΤΟΥ, ΧΡΙΣΤΙΝΑ-ΑΝΑΣΤΑΣΙΑΔΟΥ ΦΑΝΗ ΤΟΥ**  
**ΝΙΚΟΛΑΟΥ ΚΑΙ ΑΝΑΣΤΑΣΙΑΔΗΣ ΝΙΚΟΛΑΟΣ ΤΟΥ ΑΝΑΣΤΑΣΙΟΥ**

**ΕΚΘΕΣΗ ΑΥΤΟΨΙΑΣ ΕΙΔΙΚΗΣ ΕΠΤΑΜΕΛΟΥΣ ΕΠΙΤΡΟΠΗΣ ΕΠΙΚΙΝΔΥΝΩΣ ΕΤΟΙΜΟΡΡΟΠΩΝ**

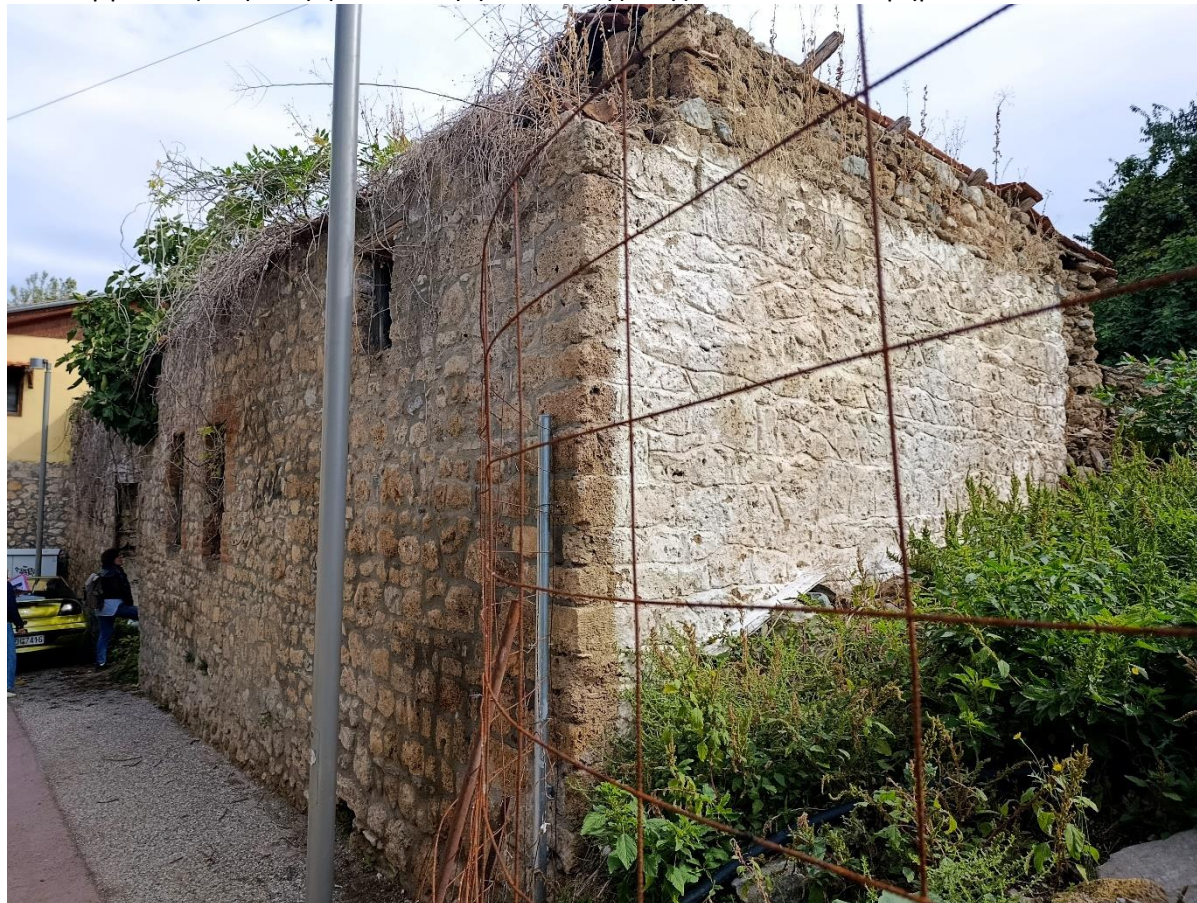
Φωτ 1 Λιθοδομή περιτοίχησης επί της οδού Δημοσθένους

Στην νοτιοανατολική γωνία του οικοπέδου η λιθοδομή του τοιχίου περίφραξης εμφανίζει αποδιοργάνωση στη στέψη και έλλειψη συνδετικής ύλης στο ανατολικό τμήμα.

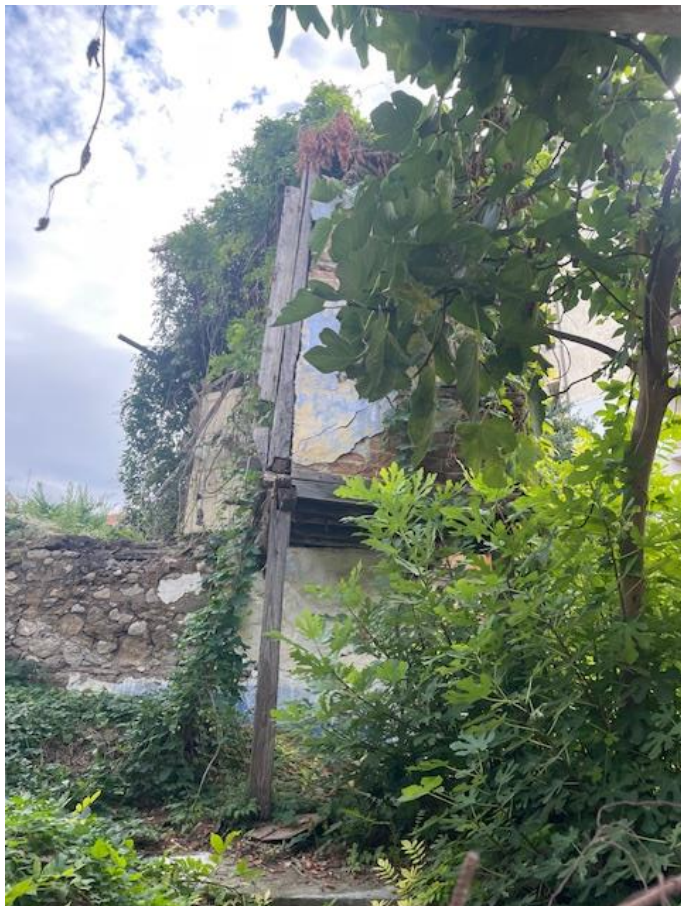
Φωτ 2 Εναπομείναν τμήμα κτίσματος

Το κτίσμα είναι εγκαταλειμμένο και σε κακή κατάσταση (ερείπιο), καθώς το μεγαλύτερο τμήμα του έχει καταρρεύσει μαζί με τη στέγη. Το ξύλινο στέγαστρο με επικάλυψη λαμαρίνας, στο εσωτερικό του οικοπέδου επί της νότιας πλευράς, έχει εμφανή σημάδια διάβρωσης των υλικών του στο σύνολό του. Η λιθοδομή περιτοίχησης στο εσωτερικό του οικοπέδου (κυρίως στη νοτιοανατολική πλευρά) έχει απωλέσει το συνδετικό κονίαμα, τμήμα των δομικών στοιχείων και εμφανίζει απόκλιση από την κατακόρυφο. Η λιθοδομή επί της οδού Δημοσθένους βρίσκεται σε σχετικά καλή κατάσταση με απώλεια τοιχοποιίας κάτω και δεξιά του ανοίγματος αλλοιώνοντας το ορθογωνικό του σχήμα.

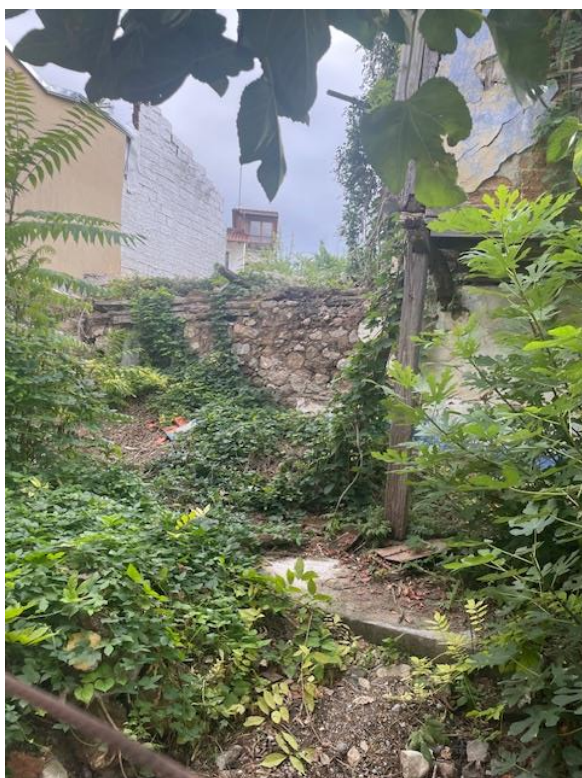
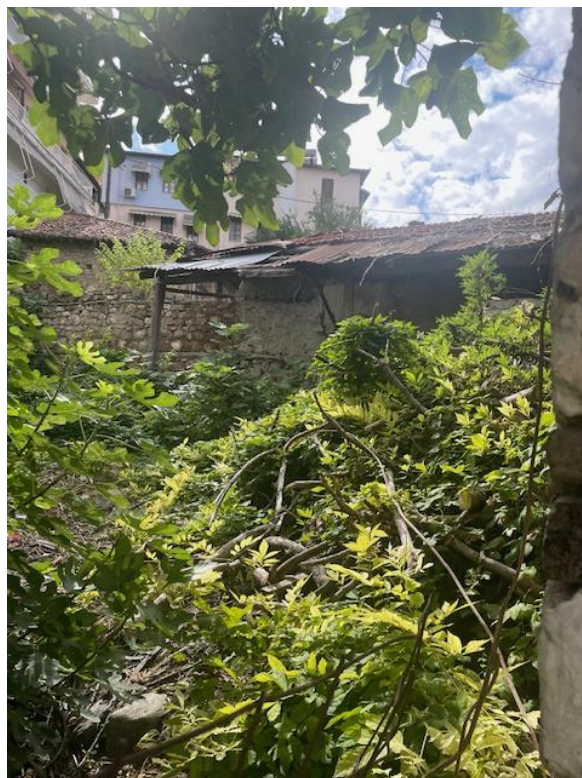
Φωτ 3 Αριστερά λεπτομέρεια περιτοίχισης στη νοτιοανατολική γωνία του οικοπέδου και Φωτ. 4 Δεξιά Ξύλινο στέγαστρο με επικάλυψη λαμαρίνας και εμφανή διάβρωση υλικών στο σύνολό του

Στο ξύλινο στέγαστρο στην νότια πλευρά του οικοπέδου ο ξύλινος σκελετός έχει διαβρωθεί και οι λαμαρίνες δεν είναι κατάλληλα στερεωμένες.
