ΕΛΛΗΝΙΚΗ ΔΗΜΟΚΡΑΤΙΑ
ΑΠΟΚΕΝΤΡΩΜΕΝΗ ΔΙΟΙΚΗΣΗ ΜΑΚΕΔΟΝΙΑΣ – ΘΡΑΚΗΣ
1^η ΕΙΔΙΚΗ ΕΠΙΤΡΟΠΗ
ΕΠΙΚΙΝΔΥΝΩΝ ΕΤΟΙΜΟΡΡΟΠΩΝ
ΧΩΡΙΚΗΣ ΑΡΜΟΔΙΟΤΗΤΑΣ ΚΕΝΤΡΙΚΗΣ ΜΑΚΕΔΟΝΙΑΣ
(Ε.ΕΠ.ΕΤ. Κ.Μ.)

ΟΙΚΟΔΟΜΗ: **ΔΙΩΡΟΦΟ ΚΤΙΣΜΑ ΑΝΩ ΤΩΝ 100 ΕΤΩΝ**
ΘΕΣΗ: επί της οδού Καλλινίκου Μάνιου 2, στο Ο.Τ. 569
Βέροια

**ΕΚΘΕΣΗ ΑΥΤΟΨΙΑΣ της 1ης ΕΙΔΙΚΗΣ ΕΠΤΑΜΕΛΟΥΣ ΕΠΙΤΡΟΠΗΣ ΕΠΙΚΙΝΔΥΝΩΣ ΕΤΟΙΜΟΡΡΟΠΩΝ ΤΗΣ ΑΔΜΘ,
ΧΩΡΙΚΗΣ ΑΡΜΟΔΙΟΤΗΤΑΣ ΚΕΝΤΡΙΚΗΣ ΜΑΚΕΔΟΝΙΑΣ**

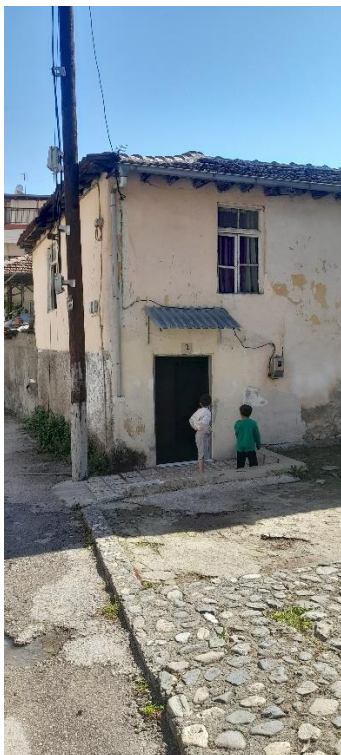
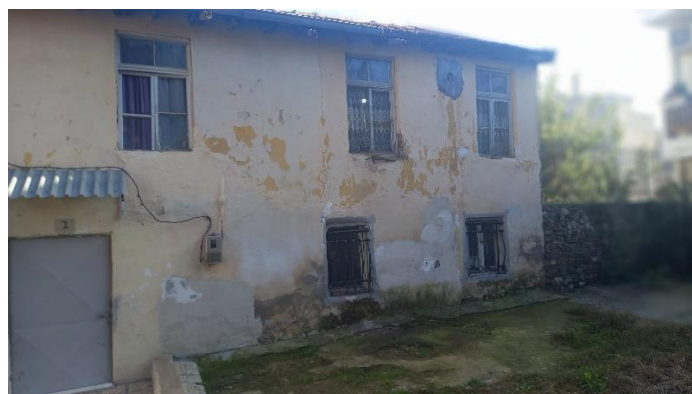
Το κτίριο είναι δώροφο, βρίσκεται επί της οδού Καλλινίκου Μάνιου 2 και αποτελείται από ισόγειο και όροφο. Το ισόγειο είναι κατασκευασμένο με φέρουσα τοιχοποιία από λιθοδομή και ο όροφος με ξυλόπηκτη τοιχοποιία. Η στέγη είναι ξύλινη με επικάλυψη από κεραμίδια.

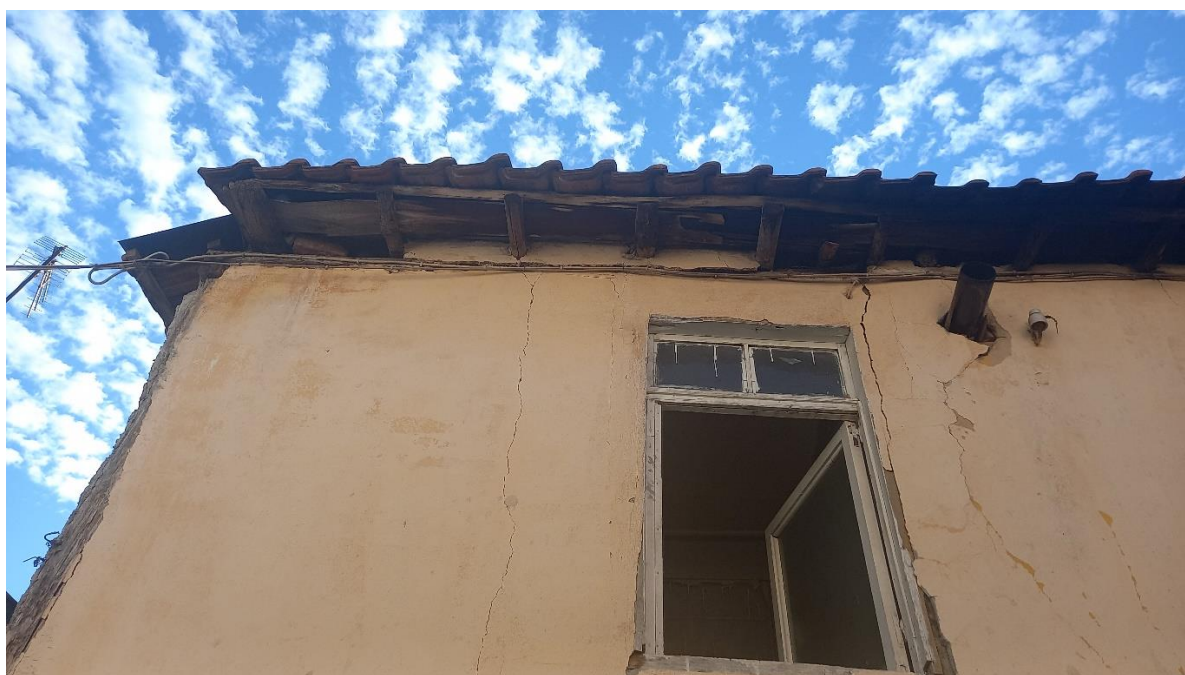
Στο εν λόγω κτίριο έχουν γίνει παρεμβάσεις στη στέγη και στην εξωτερική τοιχοποιία. Το ανατολικό τμήμα της στέγης έχει επικαλυφθεί με γαλλικού τύπου κεραμίδια τα οποία εδράζονται με ξύλινες δοκίδες στον παλιό σκελετό. Έχουν τοποθετηθεί υδροροές σε όλο το μήκος της Δυτικής πλευράς όπου βρίσκεται η είσοδος στο κτίριο. Δεν υπάρχουν όμως στην Βόρεια και στις υπόλοιπες όψεις.

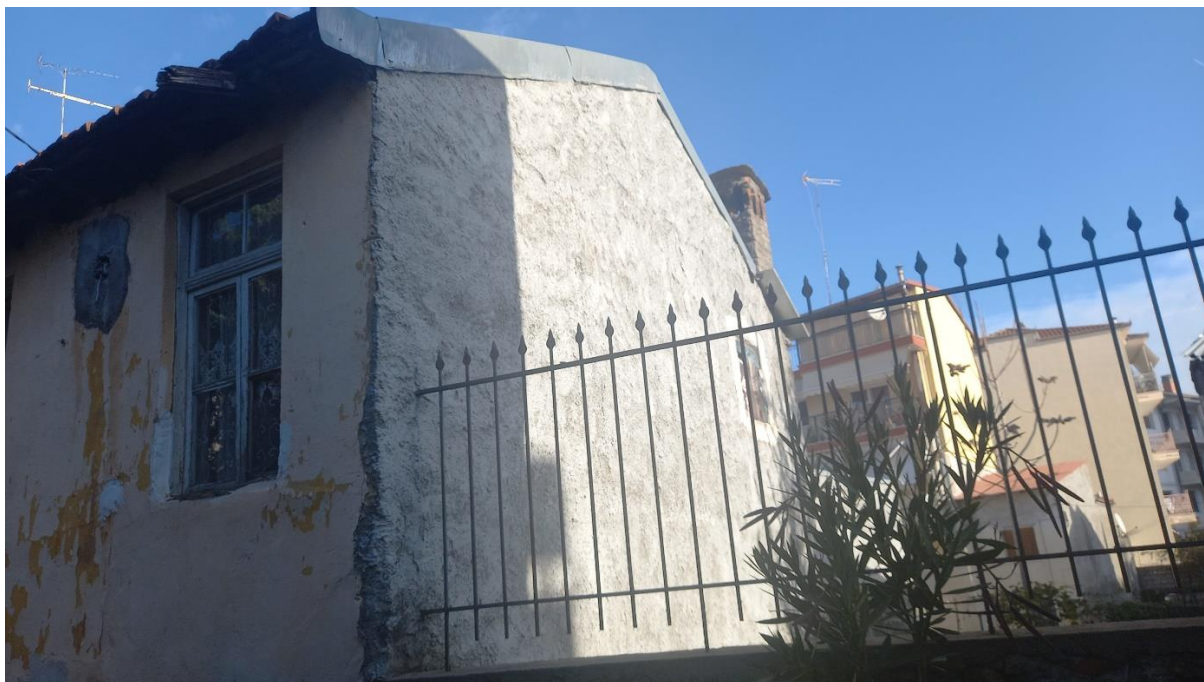
Παρατηρείται έντονη φυσική φθορά στα αρχικά ξύλινα δομικά στοιχεία, η οποία εκδηλώνεται με ρηγματώσεις οι οποίες όμως είναι επιφανειακές και κυρίως στο επίχρισμα. Η βορειοανατολική και νοτιοανατολική όψη έχει επικαλυφθεί με εκτοξευόμενο τσιμεντοκονίαμα σε όλη την επιφάνεια της τοιχοποιίας του ισογείου και του ορόφου. Δεν παρατηρούνται στρεβλώσεις ούτε αποκλίσεις από την κατακόρυφο.

Το κτίριο δεν παρουσιάζει ετοιμορροπία, ούτε καταπτώσεις υλικών περιμετρικά στο όριο του.
