ΕΛΛΗΝΙΚΗ ΔΗΜΟΚΡΑΤΙΑ
ΑΠΟΚΕΝΤΡΩΜΕΝΗ ΔΙΟΙΚΗΣΗ ΜΑΚΕΔΟΝΙΑΣ – ΘΡΑΚΗΣ
1^η ΕΙΔΙΚΗ ΕΠΙΤΡΟΠΗ
ΕΠΙΚΙΝΔΥΝΩΝ ΕΤΟΙΜΟΡΡΟΠΩΝ
ΧΩΡΙΚΗΣ ΑΡΜΟΔΙΟΤΗΤΑΣ ΚΕΝΤΡΙΚΗΣ ΜΑΚΕΔΟΝΙΑΣ
(Ε.ΕΠ.ΕΤ. Κ.Μ.)

ΟΙΚΟΔΟΜΗ: **ΔΙΩΡΟΦΟ ΚΤΙΣΜΑ ΑΝΩ ΤΩΝ 100 ΕΤΩΝ**
ΘΕΣΗ: πάροδο Γ. Γουδή 6, εντός του Ο.Τ. 123, Βέροια
ΦΕΡΟΜΕΝΟΙ ΙΔΙΟΚΤΗΤΕΣ: Κλεονίκη Αντωνιάδου

ΕΚΘΕΣΗ ΑΥΤΟΨΙΑΣ της 1ης ΕΙΔΙΚΗΣ ΕΠΤΑΜΕΛΟΥΣ ΕΠΙΤΡΟΠΗΣ ΕΠΙΚΙΝΔΥΝΩΣ ΕΤΟΙΜΟΡΡΟΠΩΝ ΤΗΣ ΑΔΜΩ, ΧΩΡΙΚΗΣ ΑΡΜΟΔΙΟΤΗΤΑΣ ΚΕΝΤΡΙΚΗΣ ΜΑΚΕΔΟΝΙΑΣ

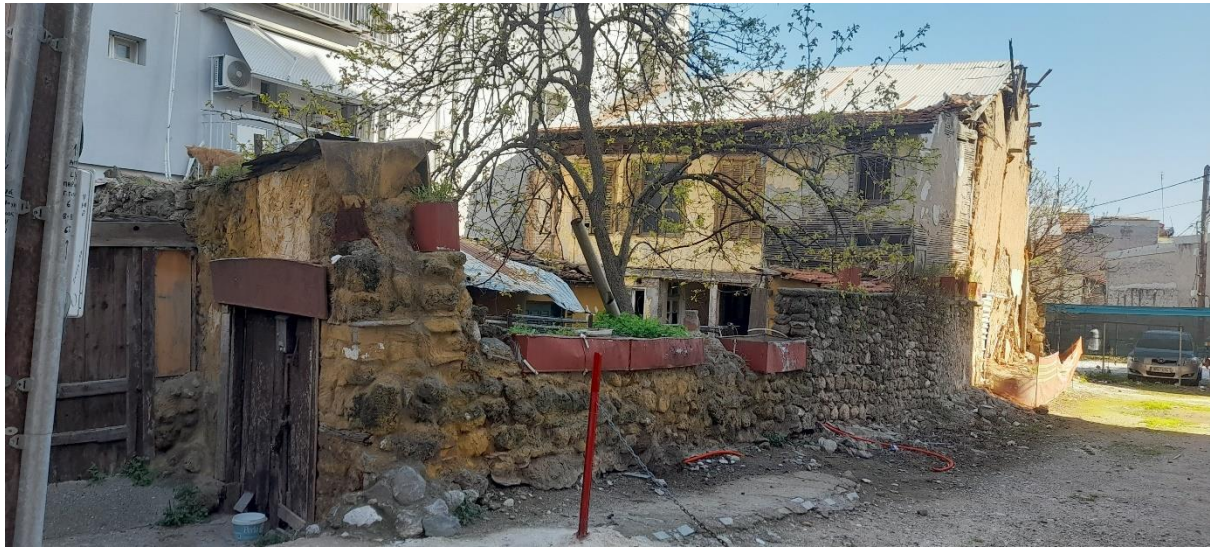
Στην κύρια όψη, στη νοτιοδυτική πλευρά, διαμορφώνεται η αυλή, η οποία περιβάλλεται από ψηλό πέτρινο τοίχο για να αποτρέπει την πρόσβαση και να απομονώνει το χώρο. Η είσοδος στην αυλή γίνεται μέσω μεγάλης, δίφυλλης, ξύλινης πόρτας, την πορτάρα.

Εντός της αυλής έχει γίνει προσθήκη δευτέρου ισόγειου κτίσματος, το οποίο δεν διαφέρει κατασκευαστικά από το αρχικό κτίριο και επίσης σημειώνεται στο χάρτη του 1936. Η μονόρριχτη στέγη του επικαλύπτεται πρόχειρα με λαμαρίνες, ενώ σε μικρό του τμήμα διατηρείται η αρχική του επικάλυψη με βυζαντινά κεραμίδια.

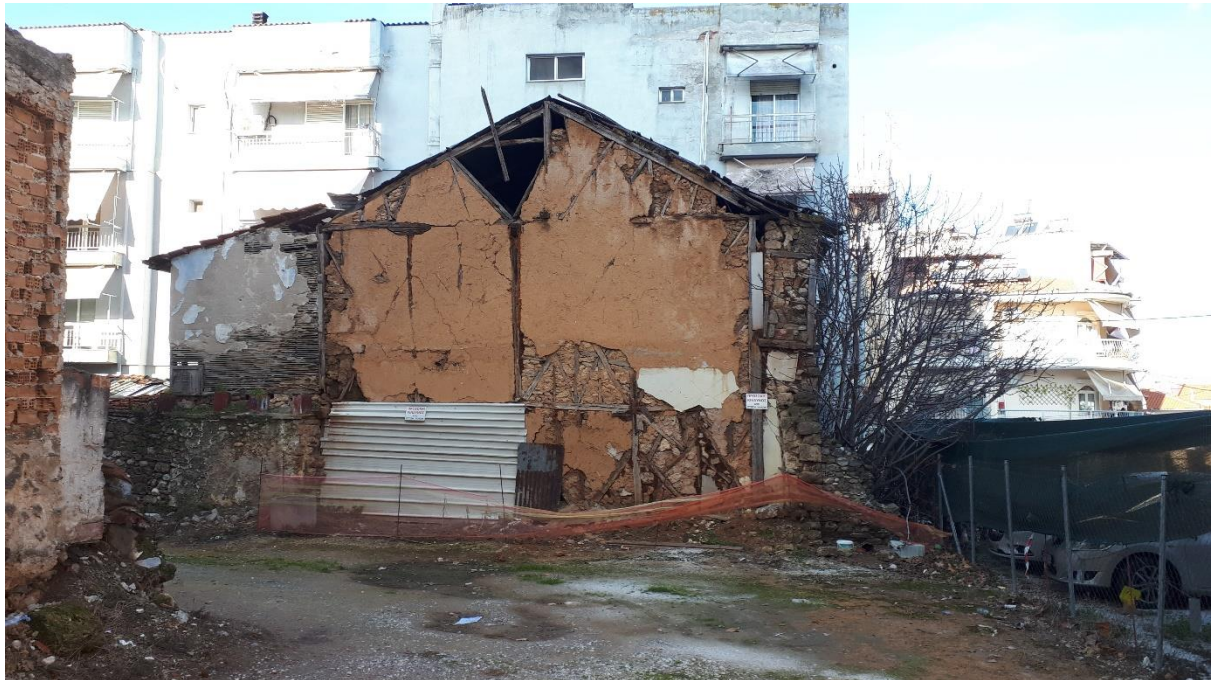
Η βορειοανατολική πλευρά του είναι κατασκευασμένη από λιθοδομή, ενώ οι υπόλοιπες πλευρές του, τόσο στο ισόγειο όσο και στον όροφο είναι κατασκευασμένες με φέρουσα τοιχοποιία από ξυλόπηκτη λιθοδομή (τσατμάς). Επιπρόσθετα, το νοτιοδυτικό τμήμα του ορόφου (νεώτερη προσθήκη) είναι κατασκευασμένο με ξύλινο σκελετό και επίχρυσμα επί πήχων (μπαγδατί). Η στέγη είναι ξύλινη που αρχικά ήταν κεραμοσκεπής και στη συνέχεια αντικαταστάθηκε από λαμαρίνες.

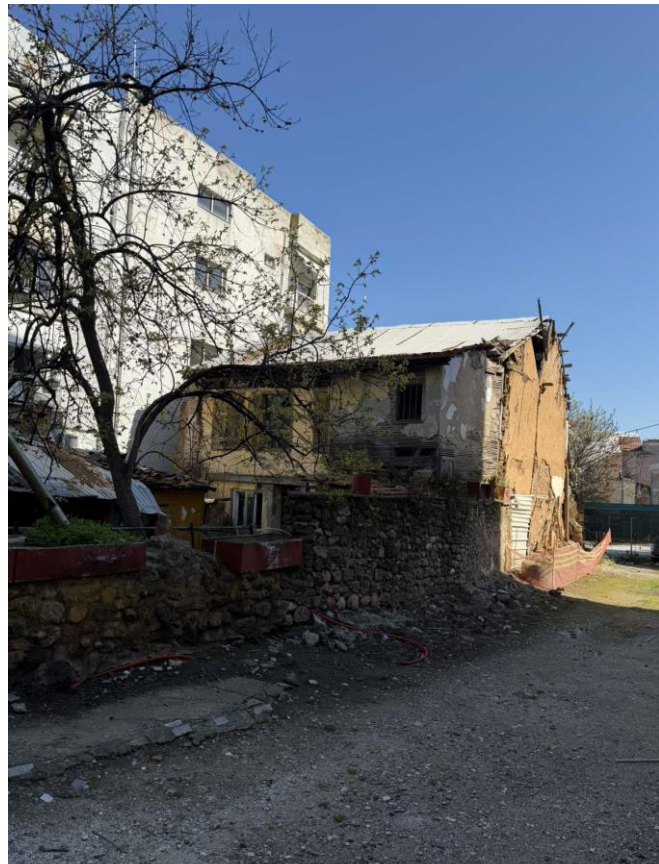
Η νοτιοανατολική όψη του κτιρίου εμφανίζει έντονη αποδιοργάνωση στην τοιχοποιία του ισόγειου και του ορόφου. Παρατηρούνται εκτεταμένες αποκολλήσεις επιχρισμάτων και έλλειψη τμημάτων της μάζας στη λιθοδομή. Το τριγωνικό τμήμα της τοιχοποιίας στη στέγη παρουσιάζει απόκλιση από την κατακόρυφο, ενώ ένα μεγάλο τμήμα της πλήρωσης από λίθους έχει καταρρεύσει.

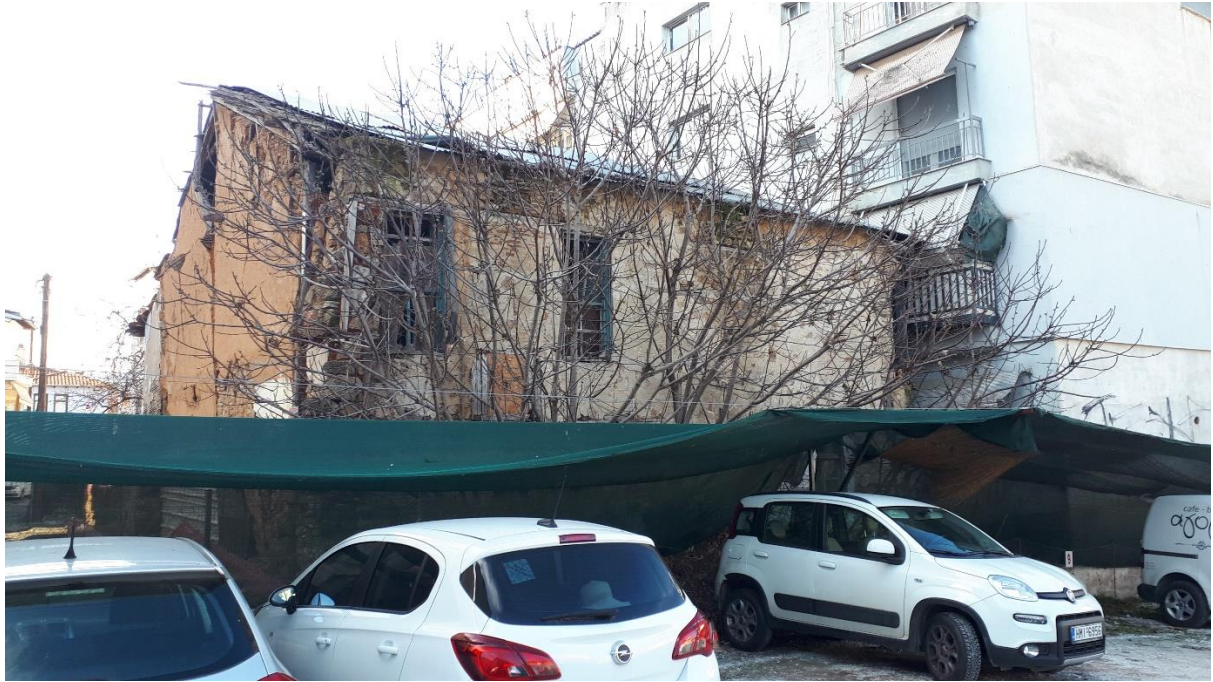
Μεγάλη απόκλιση από την κατακόρυφο παρουσιάζει η βορειοανατολική όψη, από λιθοδομή, η οποία συνορεύει με χώρο στάθμευσης.

Η επικάλυψη της στέγης έχει αντικατασταθεί σχεδόν στο σύνολό της με πρόχειρα στερεωμένες λαμαρίνες που εδράζονται στον αρχικό ξύλινο σκελετό, ο οποίος παρουσιάζει διάβρωση και έντονη αποδιοργάνωση. Περιμετρικά, στα όρια του ακινήτου, παρατηρείται πτώση των υλικών, όπως γαιώδη υλικά, πέτρες και ξύλα.
